Saimaan ammattikorkeakoulu
Tekniikan ylempi ammattikorkeakoulututkinto Lappeenranta
Rakentamisen Koulutusohjelma

Märkätilojen vedeneristystyön laadun seuranta- tutkimus

Opinnäytetyö 2012

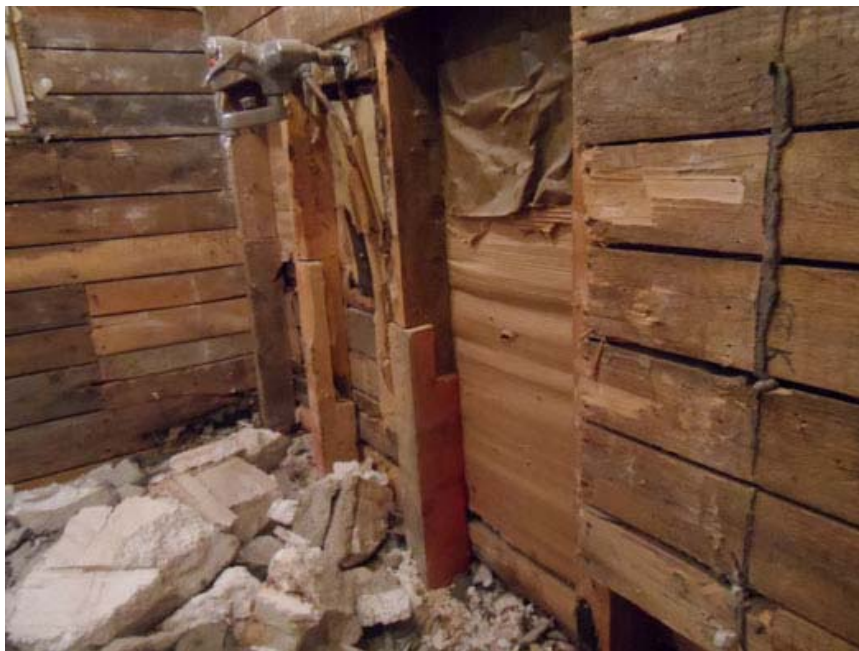
Kuva 2. 1960-luvulla rakennetun omakotitalon pesuhuone

Vauriot: Ulkoseinärakenteissa alasidepuun, laudoituksen, runkotolppien ja eristeiden lahovauriot. Väliseinissä runkotolppien, laudoituksen ja eristeiden lahovauriot. Rakenteiden purkutyönaikana havaittiin rakenteiden olleet aikaisemminkin korjaustyön alla. Suihkusekoittajan kohdalla väliseinä rakenteita oli jo korjattu aikaisemmin, mikä näkyy kuvassa 2 jatkettuina runkotolppina.

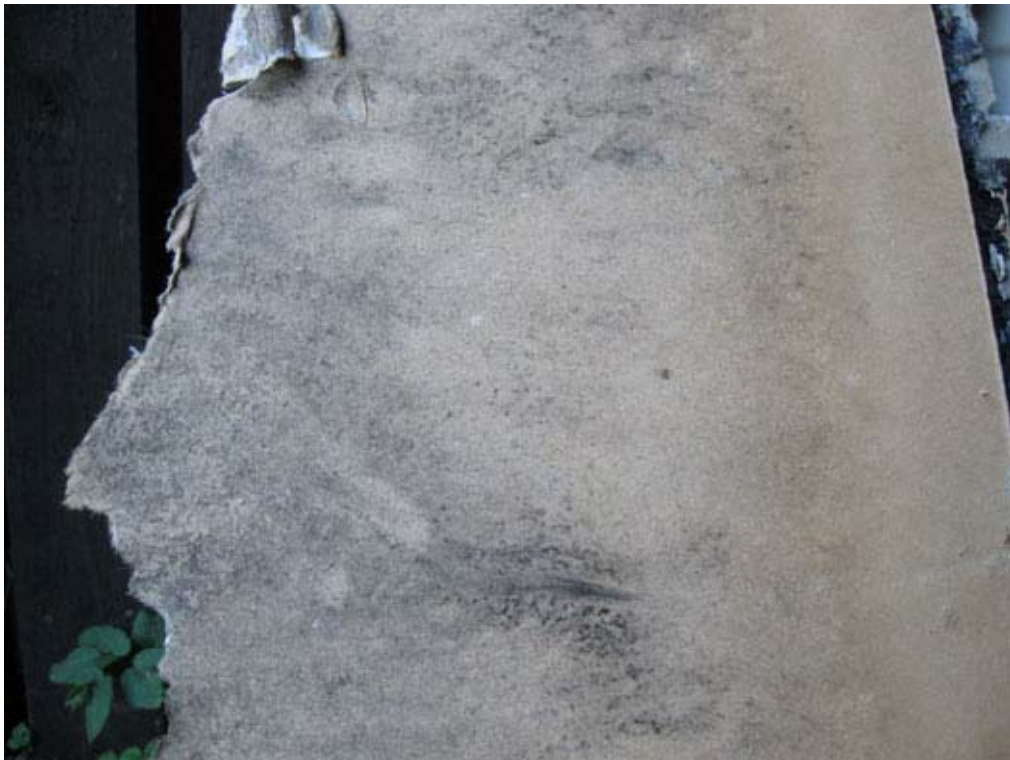
Liian korkea kosteuspitoisuus (RH) rakenteissa aiheuttaa monenlaisia haittoja. Puu lahoaa, orgaanisia aineita sisältäviin tuotteisiin muodostuu homekasvua, päällysteet ja pinnoitteet voivat irrota, parketti rakoilla ja kemiallisia muutoksia voi tapahtua liimoissa ja päällysteissä. Kemialliset muutokset ovat osasyynä huoneilmassa todettuihin haitallisten aineiden päästöihin. Kuvassa 3 pesuhuoneen laudoituksen taustalevynä on toiminut kipsilevy. Kuvassa havaitaan selvää mik-

robikasvustoa levyn taustapuolella, joka kertoo kosteuden tunkeutumisesta rakenteen taakse. Kohde oli tämän tutkimuksen yksi seurannan kohde.

Kuva 3. Puretun kylpyhuoneen 2012 kipsilevyssä homeikasvustoa

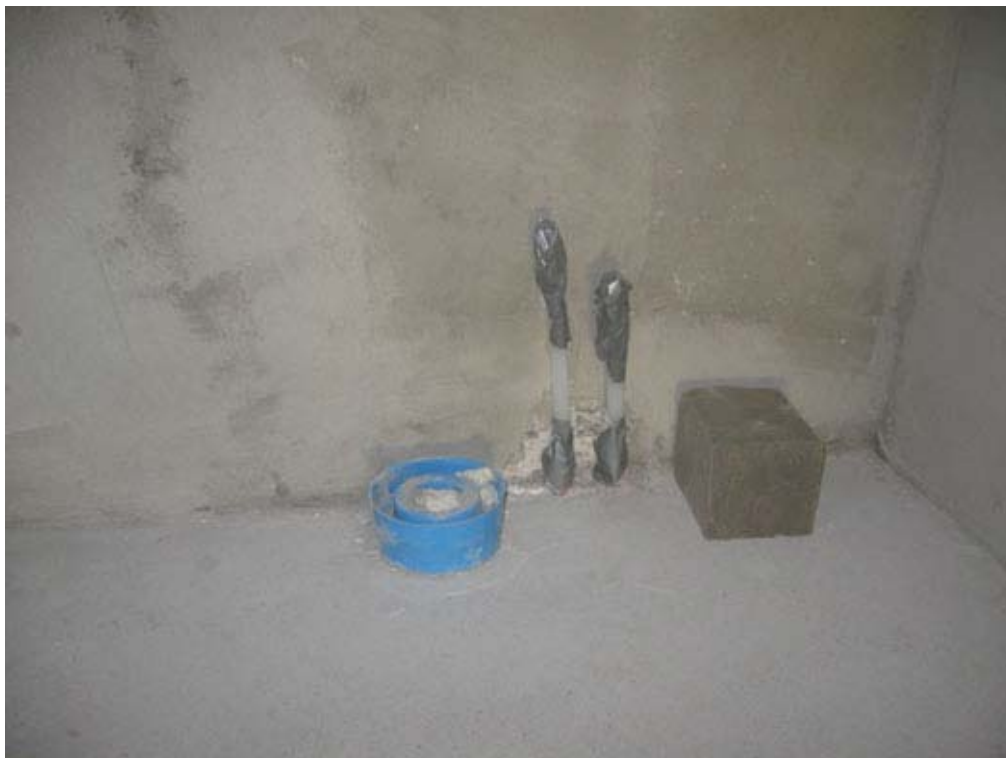
Märkätiloja koskeva ohjeistus ei salli vesijohtoputkia johdettavan lattiasta (Kuva 4). Vedeneristeen tekeminen putkien ympärille ei onnistu luotettavalla tavalla.

Kuva 4. Korjauskohteesta viemäriputki ja vesijohdot ohjeen vastaisesti

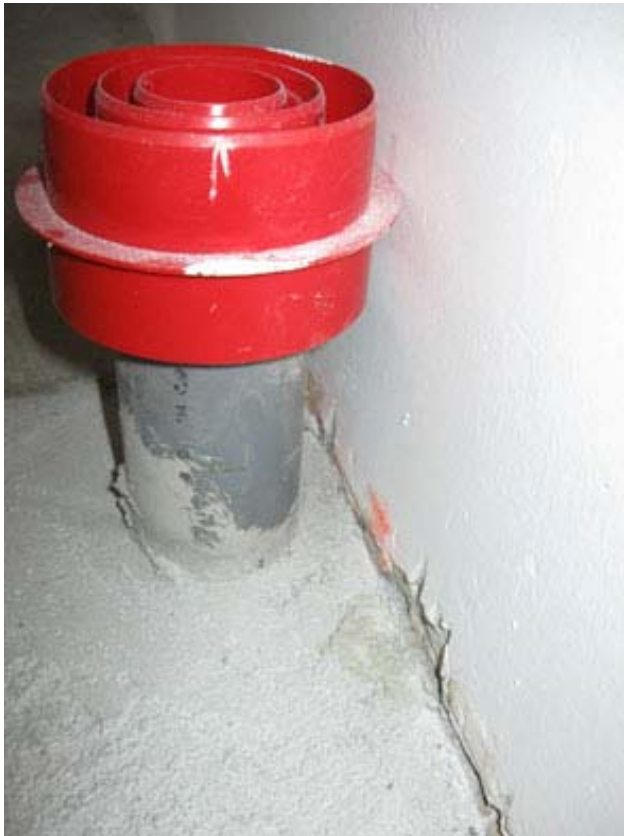
Luotettavaa vedeneristystä ei voida tehdä viemäriputken ympärille (kuva 5). Vedeneristeen asentaminen ohjeiden mukaan edellyttää viisikymmentä millimetriä tilaa putken ja seinän väliin.

Kuva 5. Lattiasta nouseva viemäriiliitos

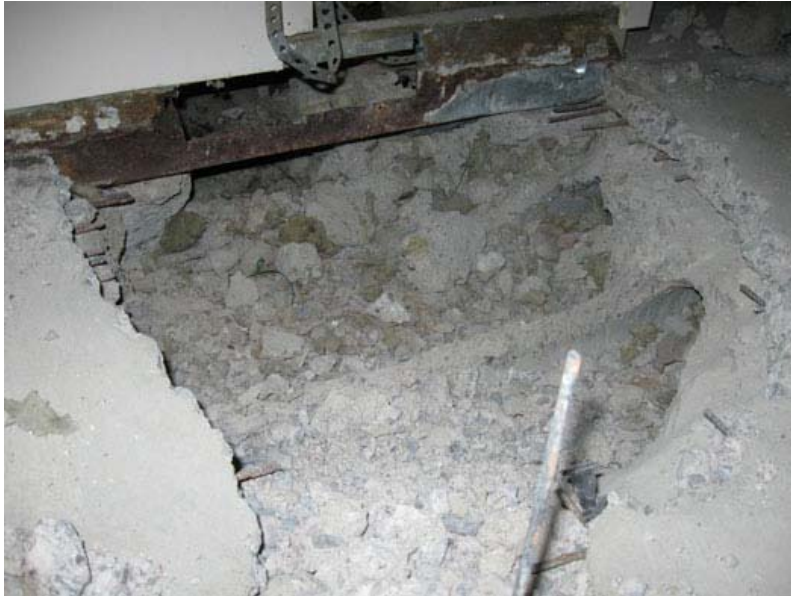
Kuvassa 10 on elementtipesuhuone, joka oli hyvin yleinen 70-luvun kerrostoiloissa. Seinämallinen lattiakaivo korvataan lattiaan asennettavalla kaivotyypillä. Kuvassa näkyy vanhan lattiakaivon aiheuttama korroosio rakenteessa.

Kuva 10. Elementtipesuhuone

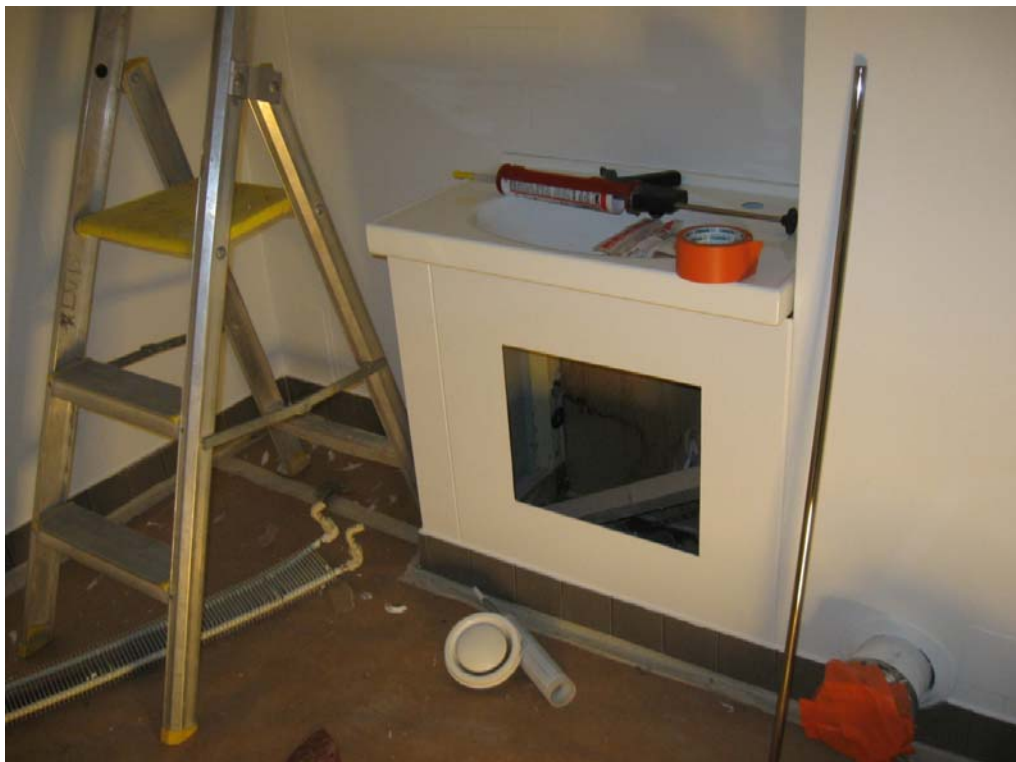
Kuva 11. Kunnostettu kylpyhuone

Kerrostalotyömaalla linjasaneerauskohteessa elementtipesuhuoneessa on uusittu lattiakaivo, lattia vedeneristetty ja laatoitettu, lisäksi seinät maalattu märkätilajärjestelmään kuuluvalla pintakäsittelyllä (Kuva11).

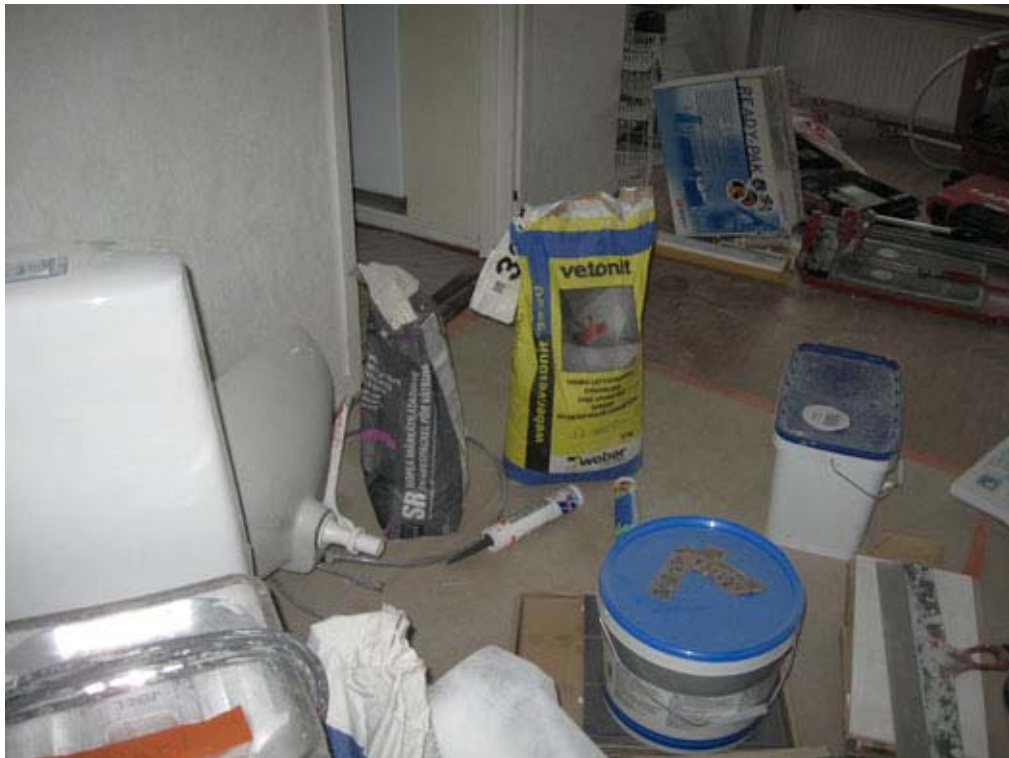
Kuva 12. Eri valmistajien tuotteet sulassa sovussa työmaalla

Työmaakäynnin yhteydessä näkee joissakin tapauksissa tämän asetelman (Kuva 12). Eri tuotevalmistajien tuotteet ovat sulassa sovussa samassa työkohteessa. Asentajan mukaan hän on tottunut tekemään näillä tuotteilla. Hänestä ne toimivat hyvin.

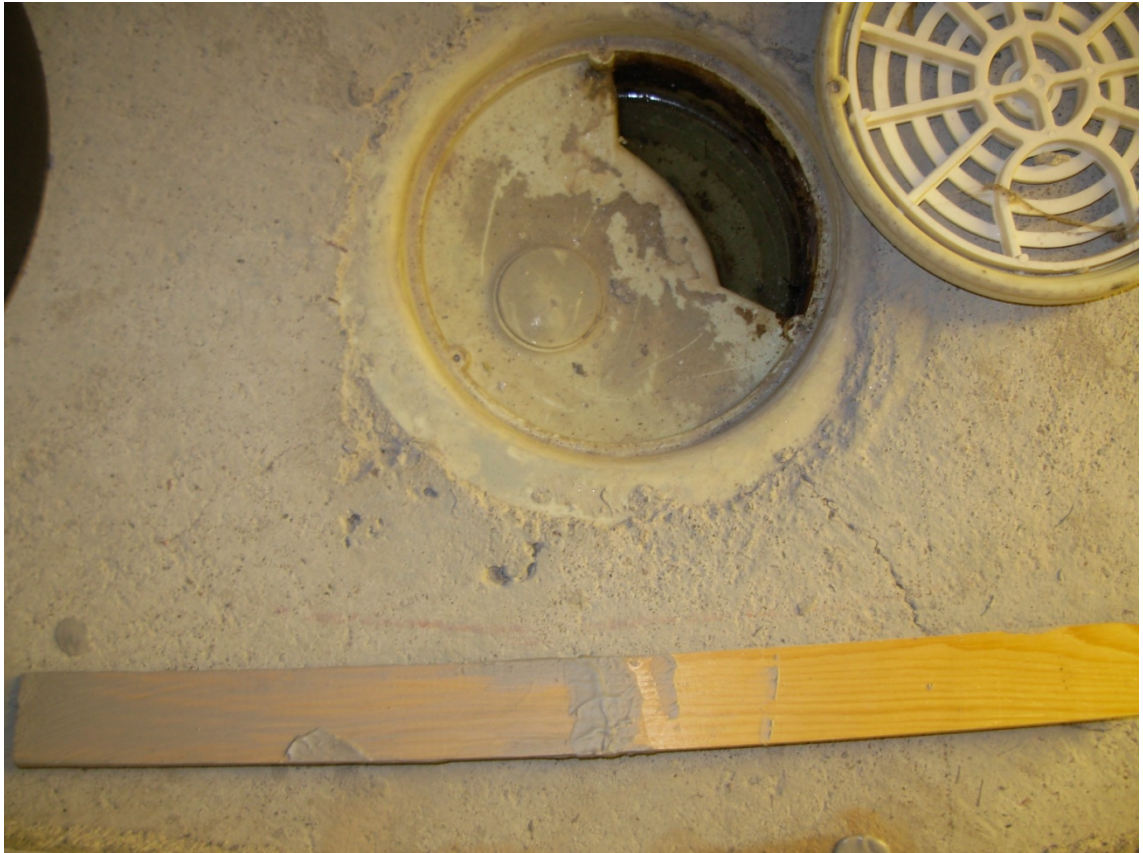
tiivistykseen tarvittavat tiivistyskappaleet. Se ei nykyisten ohjeiden mukaan sovellu edes muovimattoasennukseen.

Kuva 14. Muovimattoasennuksissa käytetty kaivotyyppi

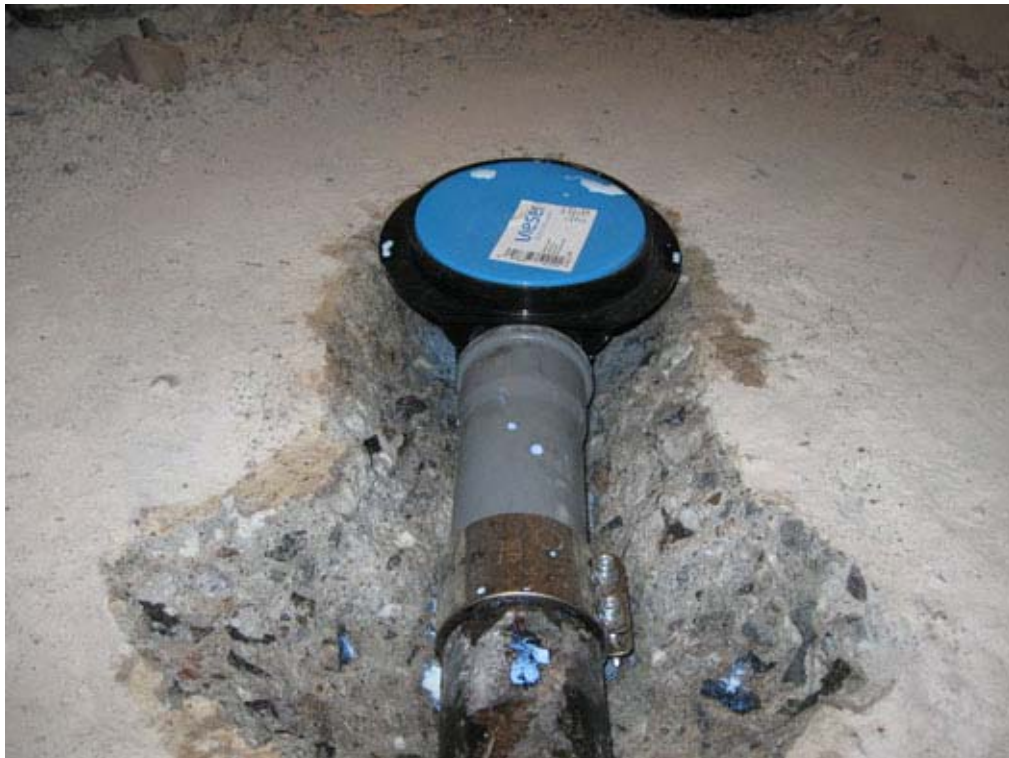
Kuva 15. Valurautakaivo vaihdettu

Kerrostalossa suoritettavassa linjasaneerauksessa valurautakaivo on poistettu ja vaihdettu kaivotyyppiin, johon vedeneristys voidaan luotettavasti liittää. Valurataviemäri linja on pinnoitettu (Kuva 15).

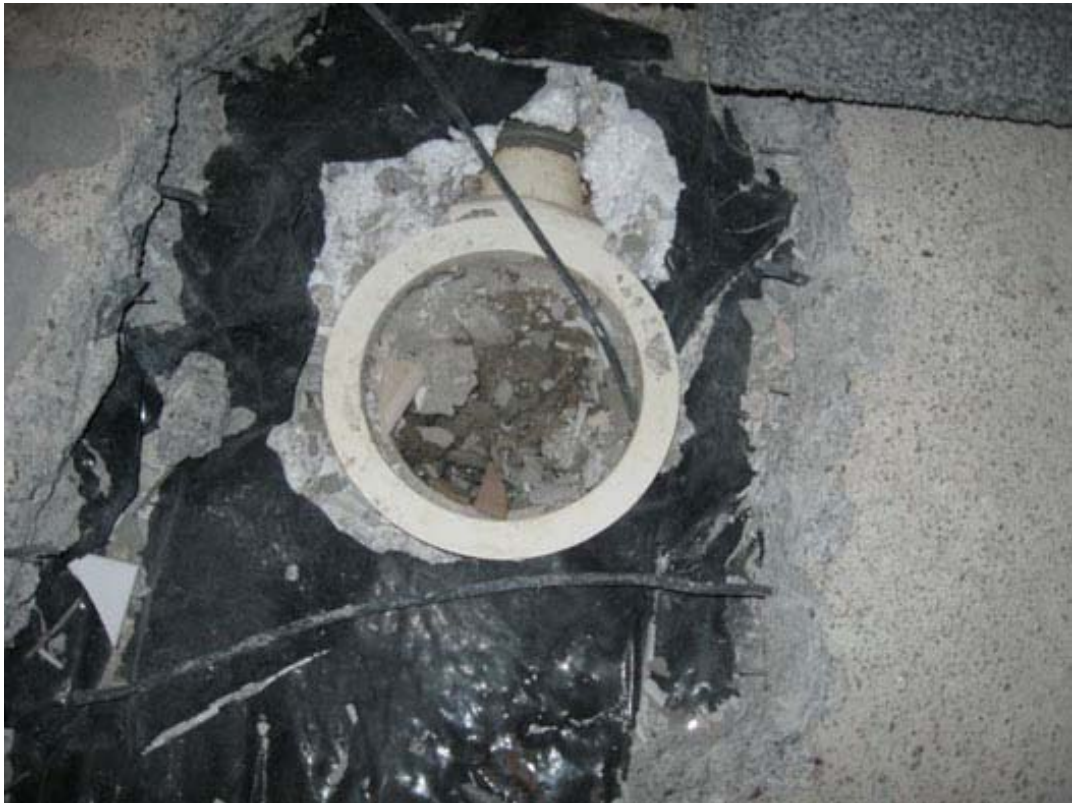
Monesti kaivon vaihtamatta jättämistä perustellaan mahdollisella lattialämmityksen vaurioitumisella. Kuvan 16 kohteessa kaivo vaihdettiin ja lattialämmitys jouduttiin uusimaan kaapelivaurion takia (Kuva 16). Kokonaisurakassa lattialämmityksen uusiminen ei ole kuin noin 2 % urakan loppusummasta.

Kuva 16. kaivonvaihto

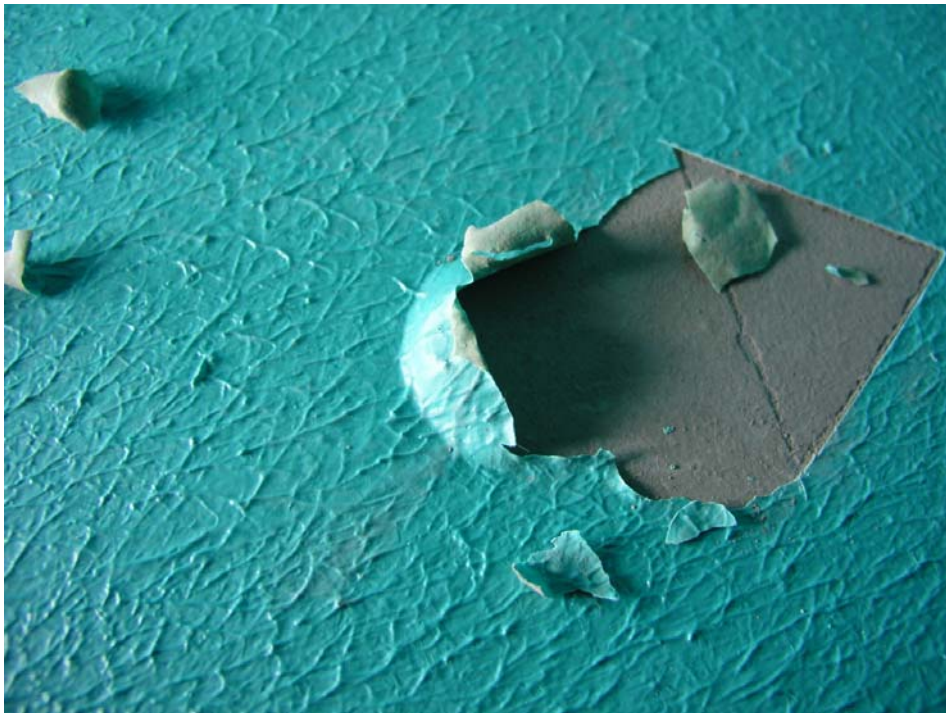
Niissä kohteissa, joissa olen ollut itse tekemässä vedeneristeen, on koepalan ottaminen ollut lähes mahdotonta, kun vedeneriste on tarttunut alustaan niin lujasti. Mutta kuvan mukaisia kohteita on tullut vastaan huomattavan paljon (Kuva 18). Kuvan vedeneristeen mukana irtoaa tasoitetta. Syynä on pölyinen lattia tai liian heikko tasoite.

Kuva 18. Vedeneriste irtoaa lattiasta

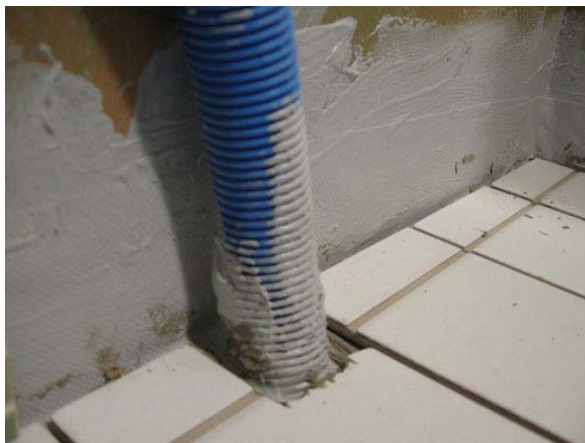
Kuvassa vesijohtoputket nousevat lattiasta (Kuva 19). Putken ympärille ei pystytä tekemään luotettavaa vedeneristystä. Lisäksi nykyiset määräykset eivät salli muita läpivientejä lattiasta kuin viemärointiin tarvittavia läpivientejä. Vesijohdot tulisi tuoda joko seinärakenteen sisällä tai suositeltavampaa tuoda ne pinta-asennuksena ja yläkautta vesipisteeseen.

Kuva 19. Vesijohtoputki

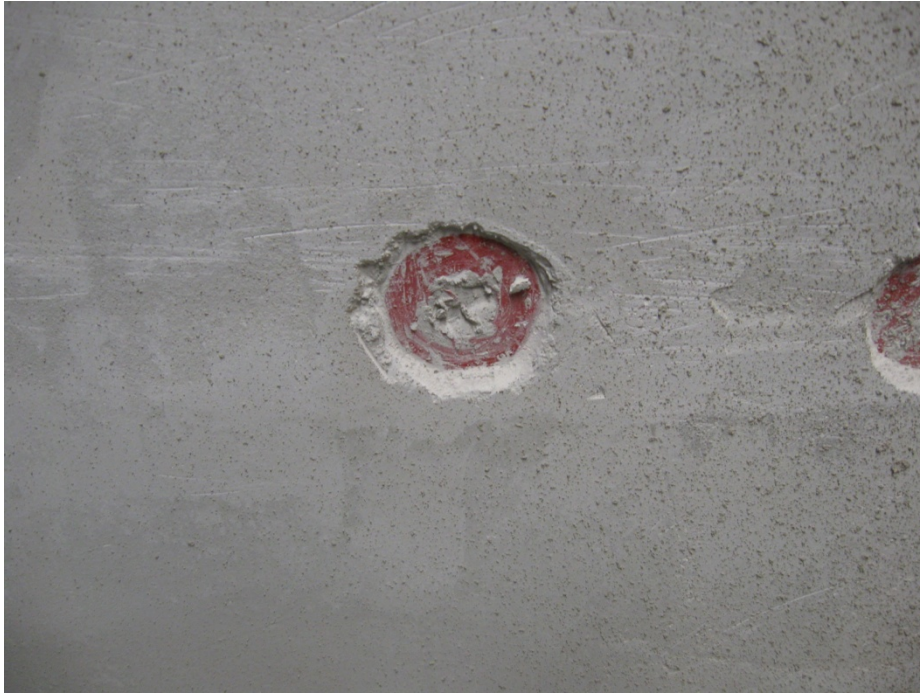
Kuva 20. Hanakulmat syvällä seinärakenteessa

Kuvassa 20 on hanakulmat seinän sisällä joihin korjaustoimia ei hanakulman ympärille voida asentaa vedeneristettä. Hanakulmien on oltava oikeassa korkeusasemassa. Lisäksi hanakulmat on tiivistetty hanakulmavalmistajan liitoskappaleella (Kuva 21).

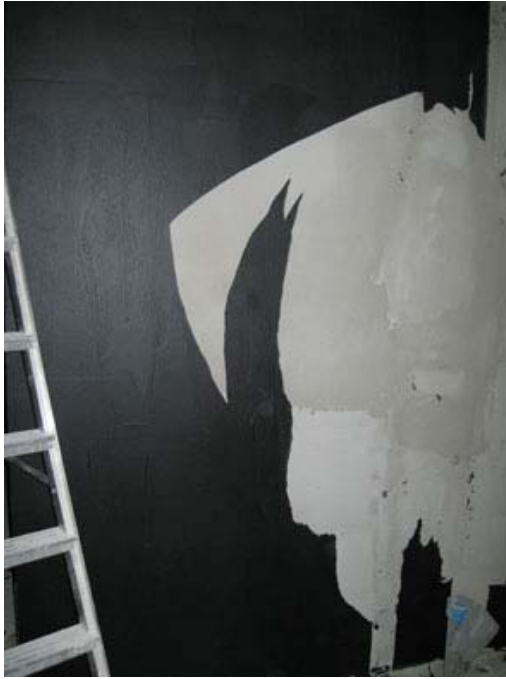
Kuvassa 22 on märkätilojen yksi vauriotyyppi. Tasoitepinta on heikko ja vedeneriste oli heikosti kiinni alustassa. Syynä on väärin suoritettu tasoitetyö ja/tai liian ohueksi hiottu tasoitepinta.

Kuva 22. Heikko tasoitepinta
